广州锌片厂安置房地块污染土壤清挖及 回填土修复效果阶段性评估报告

(报审稿)

编制日期：二〇二二年八月

项目名称：广州锌片厂安置房地块污染土壤清挖及回填土修复效果阶段性评估

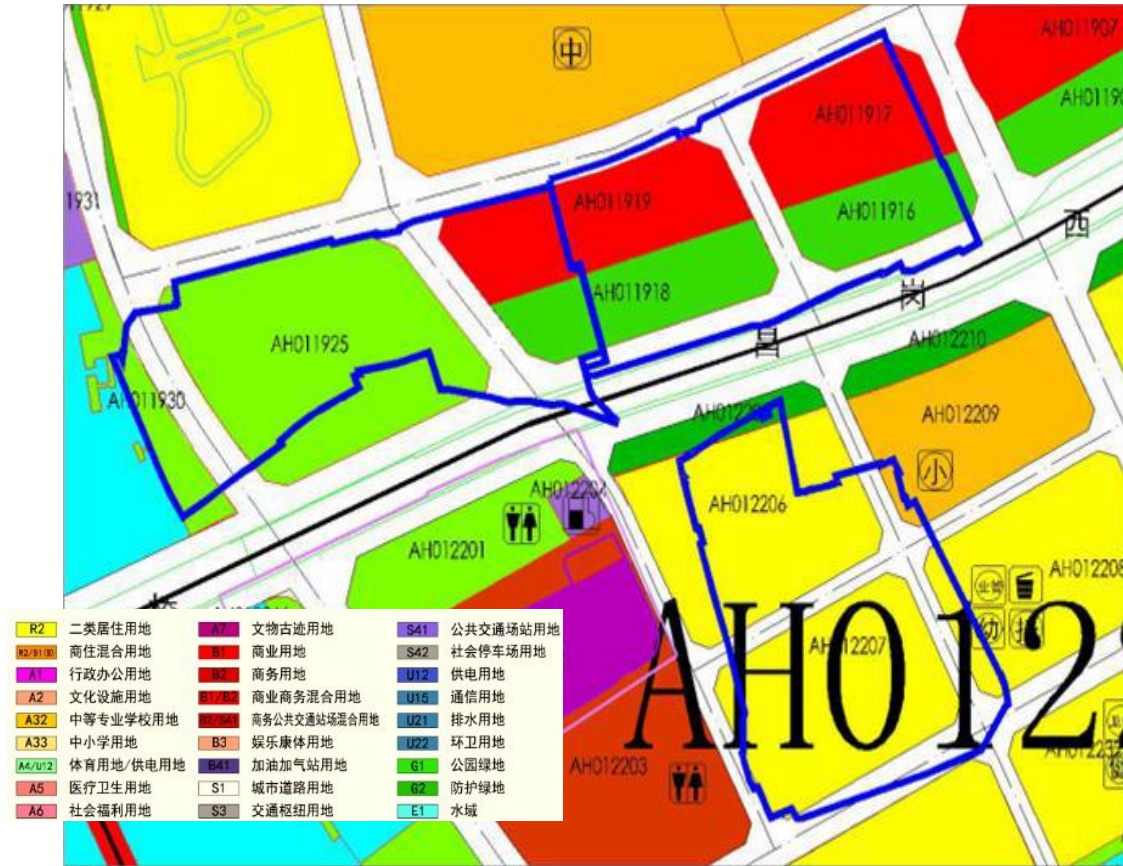
图 3.1-8 地块控规规划图

根据场地的用地规划图，锌片厂安置房地块规划的用途主要为居住用地；锌片厂北区规划的用途主要为商业用地、防护绿地和公园绿地。公园绿地和商业用地的开发进度可能与商业用地不同步。
