广州锌片厂南区保障性住房地块 土壤污染修复效果评估报告

(备案稿)

项目名称：广州锌片厂南区保障性住房地块土壤污染修复效果评估

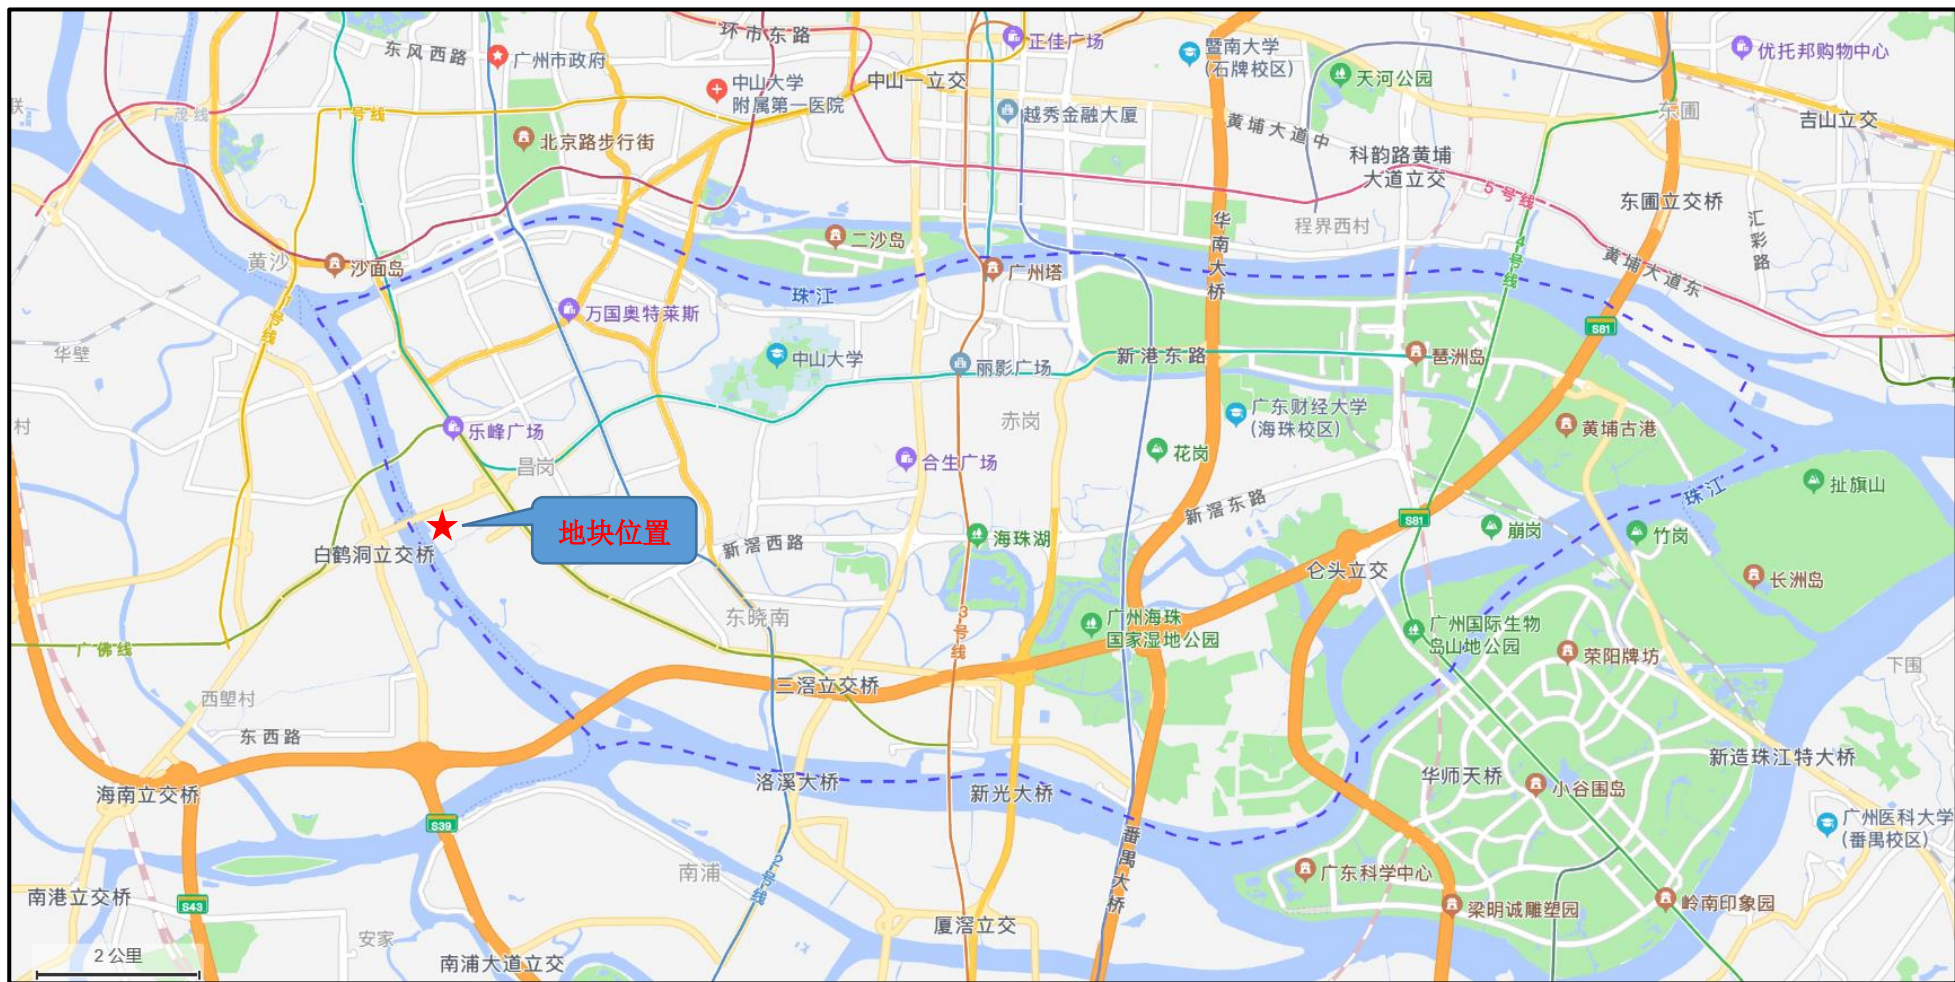
图3.1-1 地理位置

广州锌片厂南区保障性住房地块位于广州市海珠区鹤洞大桥以南昌岗西路 14 号原广州锌片厂南厂区，为锌片厂首期开发用地，西邻珠江，场地北面紧邻昌岗西路，东面与原广州市橡胶一厂住宅院及宝玉直实验小学（南边路校区）相邻，南边紧邻原广州第一棉纺织厂。地块面积 16896 平方米，中心位置东经 113° 15' 34"，北纬 23° 04' 48"。

地块所在区域及地理位置见图 3.1-1，四至情况见图 3.1-2。

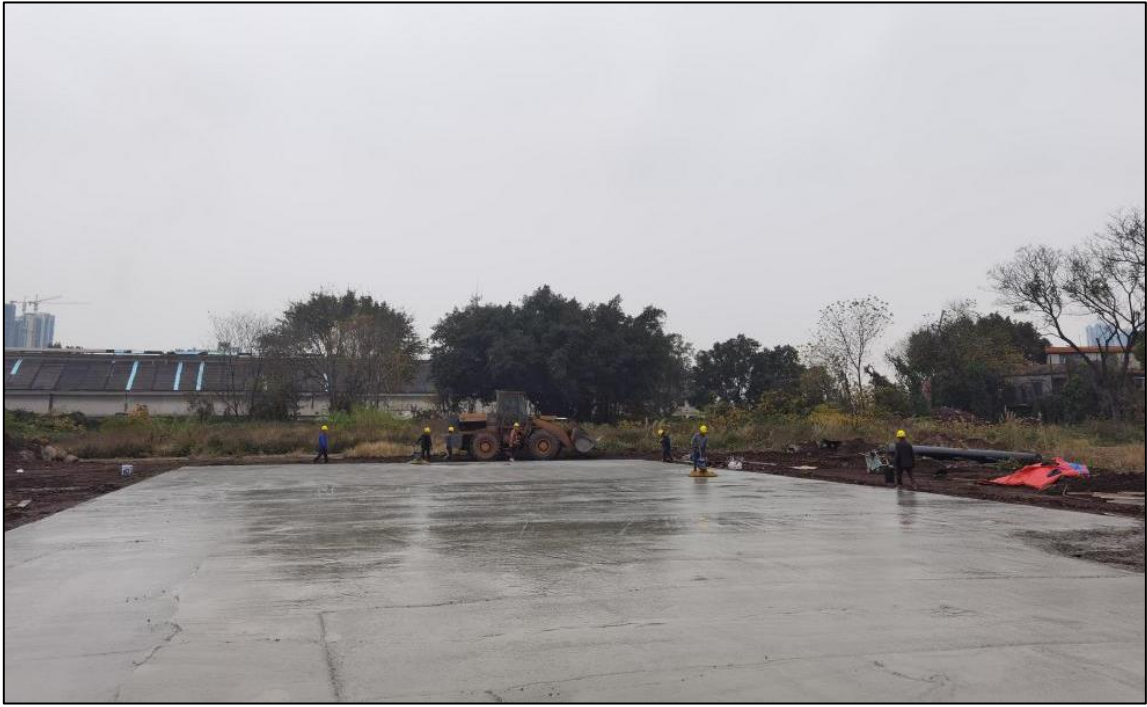
图 3.5-9 污染土待检区防渗结构建设

污染土壤处置后，转运至场内设置的待检区进行养护待检，堆放高度不超过 5m，由于场内可利用区域小，计划先在未开挖区上方建设养护场地。重金属养护区及有机待检场采用 15cm 厚 C25 混凝土地坪，四周建设 30cm 砖砌拦挡。地块内新建一座 3000m² 待检场。
