# 从化区第五中学扩建工程地块土壤 污染状况初步调查报告

(报审稿)

土地使用权人:广州市从化区第五中学 土壤污染状况调查单位:广东中加检测技术股份有限公司 编制日期:二〇二五年一月 项目名称: 从化区第五中学扩建工程地块土壤污染状况初步调查

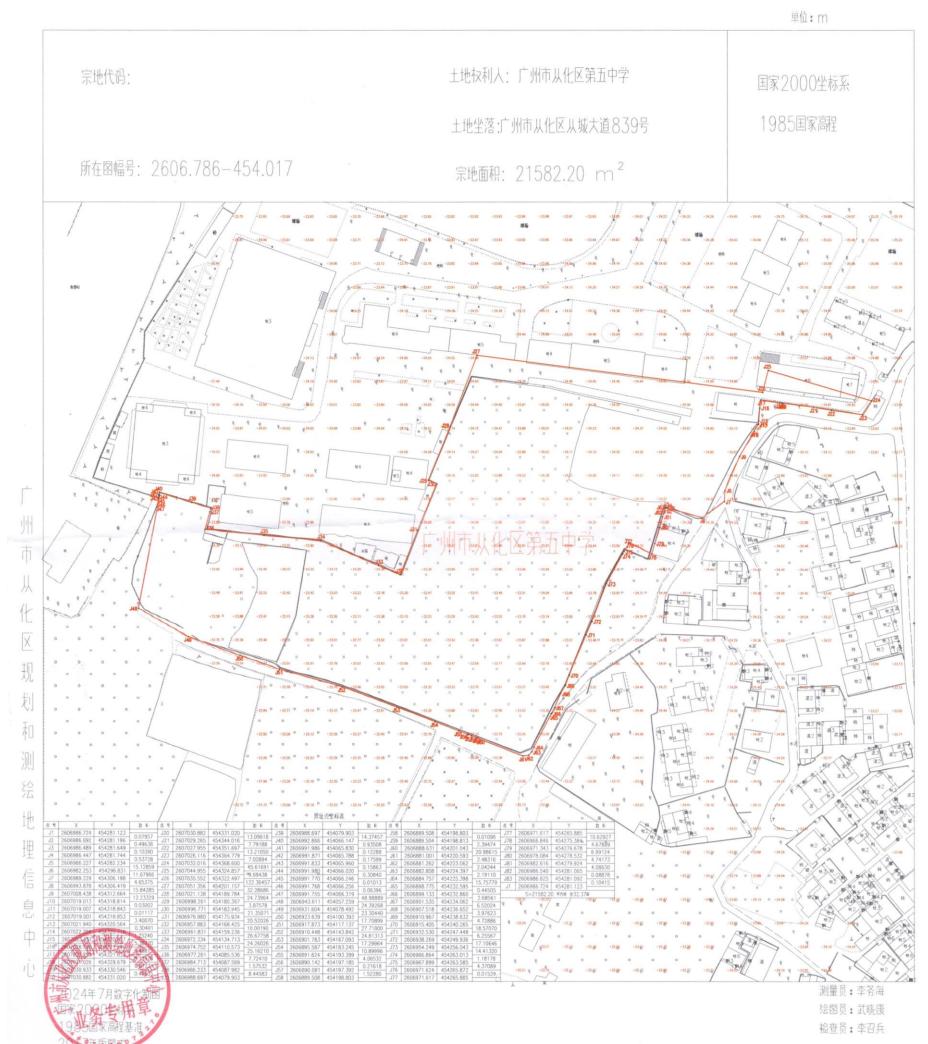
图 2.2-1 本地块调查红线范围

本地块调查范围为从化区第五中学扩建工程地块,调查范围面积为 21582.2 平方米。 具体调查范围如图 2.2-1 所示,调查范围红线拐点坐标见表 2.2-1。

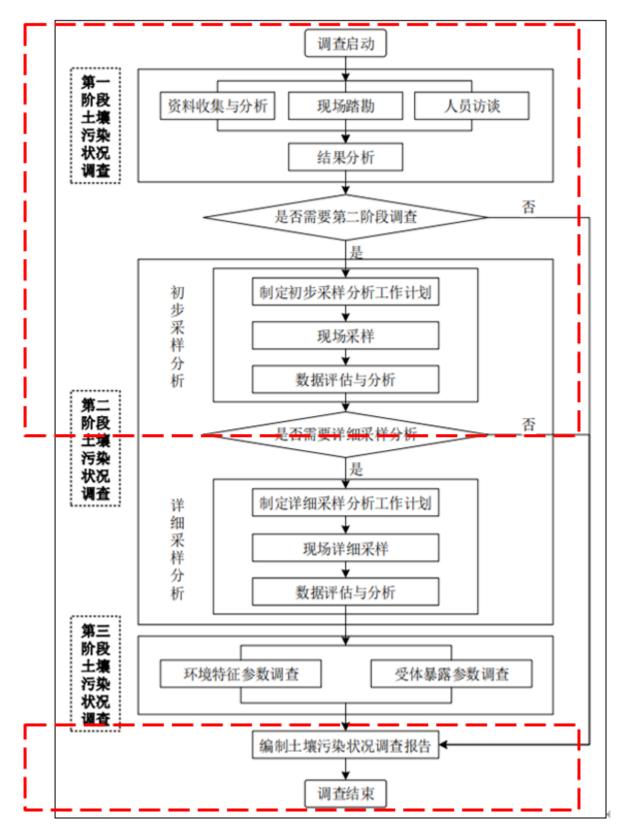
图 2.4-1 本地块调查技术路线图

第一阶段污染状况调查是以资料收集与分析、现场踏勘和人员访谈为主的污染识别阶段,原则上不进行现场采样分析。若第一阶段调查确认地块内及周围区域当前和历史上均无可能存在的污染源,如生产厂区、化学品储罐、固废处理、污水处理站等可能产生有毒有害废弃物设施或活动,则认为地块的环境状况可以接受,调查活动可以结束。若有可能存在的污染源,应说明可能存在的污染类型、污染状况和来源,并应提出第二阶段地块环境调查的建议。

本次调查技术路线如图 2.4-1 所示。

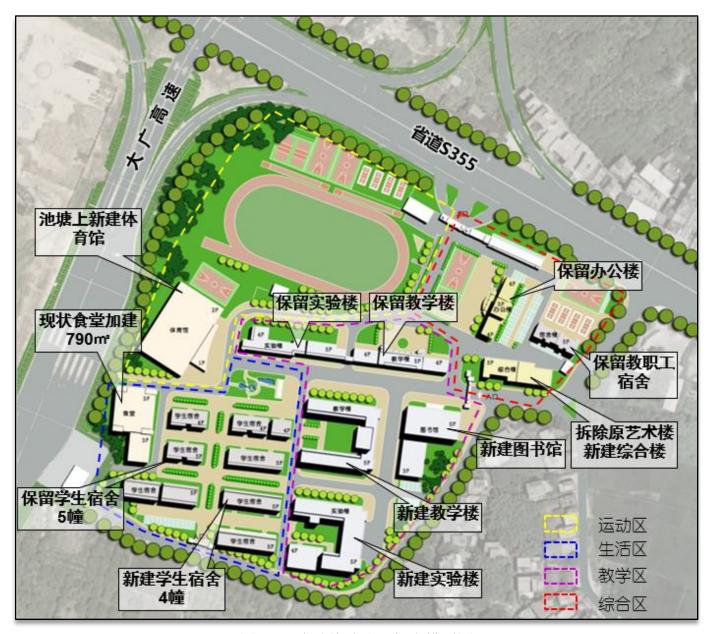
图 2.7-2 本地块建成后概念模型图

扩建后用地示意图见图 2.7-1、建成后概念模型图见 2.7-2。 首道5355 学校原有用地 约4.95公顷 A33 中小学用地 学校用地 约7.22公顷 学校扩建用地 约2.27公顷

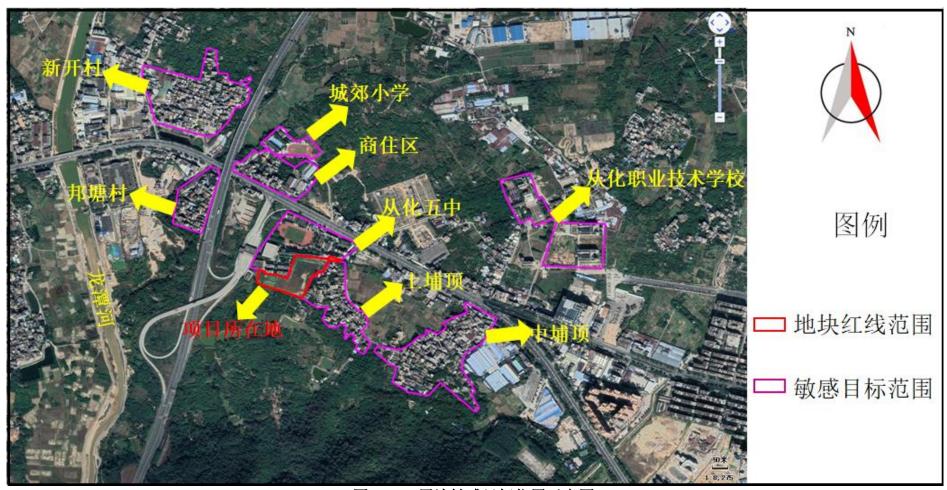
图 2.9-1 周边敏感目标位置示意图

地块周边的环境敏感保护目标主要为从化第五中学、商住区、城郊街中心小学、新开村、邦塘村、广州市从化区职业技术学校、上埔顶及中埔顶,各敏感保护目标具体信息见表 2.9-1, 敏感目标位置示意图见图 2.9-1。

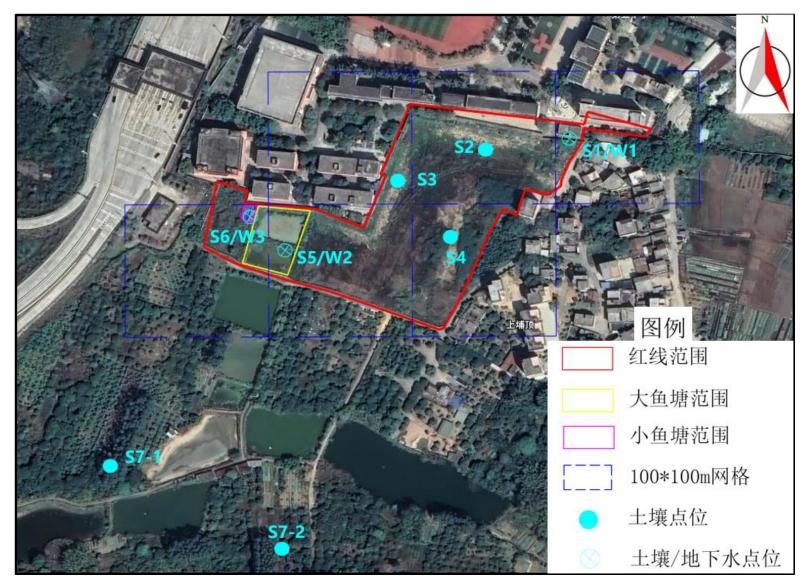
图 4.1-1 初步调查土壤及地下水布点采样示意

本次调查地块内土地的使用功能明确,根据前期相关资料分析、现场踏勘和污染识别,本地块为农用地转为建设用地地块,土壤污染状况调查原则上以污染识别为主,采样调查工作主要针对有潜在污染风险的情形,因本地块内、周边未涉及重点行业企业,则土壤布点采样,按照旧村改造用地天然植被及人工种植区域的要求进行,本次初步调查阶段采取系统随机布点法和分区布点法,工作单元原则上不大于 10000 平方米,在地块内布设 6 个采样点位(S1~S6),地块外部区域设置 2 个土壤对照点位(S7-1~S7-2)。

土壤及沉积物采样点位布设信息见表 4.1-1、4.1-2, 图见 4.1-1~4.1-2。

地下水采样点位布设见图 4.1-1, 地表水采样点位见图 4.1-3。

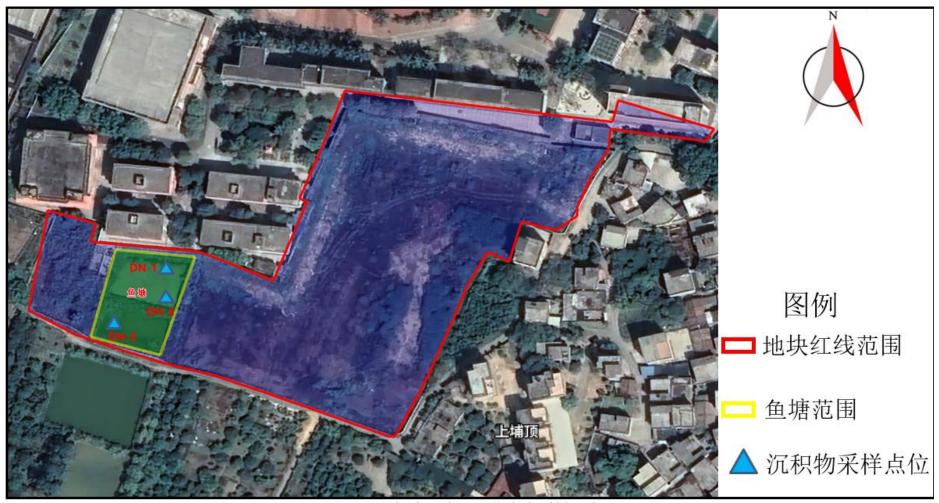
图 4.1-2 初步调查沉积物布点采样示意

对于鱼塘沉积物的监测,遵循《建设用地土壤污染防治 第 1 部分:污染状况调查技术规范》(DB 4401/T 102.1-2020)的标准进行布点。在初期建设时,小鱼塘与大鱼塘之间设有水质循环系统以促进水体交换,且小鱼塘周边全面采用了混凝土浇筑进行防止水体渗漏。随着租期的结束,这些鱼塘逐渐荒废,原有的水质循环系统管道也已堵塞,导致小鱼塘目前处于干涸状态,其混凝土浇筑边界保持相对完好。鉴于小鱼塘与大鱼塘之间虽有历史水质循环,故不对小鱼塘进行布点采样。

最终,采样计划聚焦于两个大鱼塘,特在紧邻小鱼塘的大鱼塘内布设 2 个沉积物 监测点位,同时在另一个大鱼塘中布设 1 个沉积物点位,共布设 3 个点位。

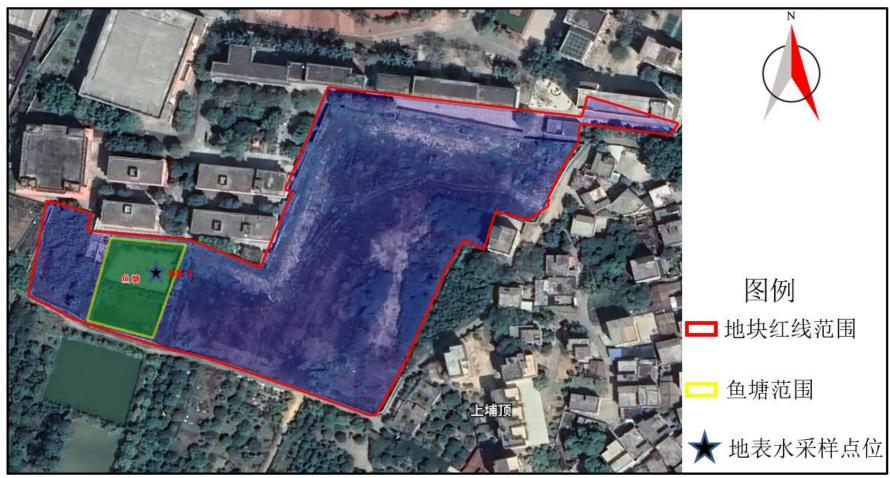
图4.1-3 初步调查地表水布点采样示意

在场地调查时同时采集地下水和地表水样品,以判定场地地下水和地表水是否受到污染。具体的地下水布点原则遵循《建设用地土壤污染防治 第 1 部分:污染状况调查技术规范》(DB 4401/T 102.1-2020)的的规定,进行布点,地块内场地地下水计划共布设 3 个监测水井,1 个地表水点位。

- a 地下水: 在地块调查钻探时,根据实际情况设置透水筛管长度,监测井挖深至潜流层区域,取潜流层的水进行检测。
  - 一般情况下采样深度应在监测井水面下 0.5 m 以下。
- b 地表水: 在地块内汇集的地表水,为疑似污染严重区域(紧邻小鱼塘的大鱼塘内)的地表水进行检测,采样深度应在水面下 0.5 m 以下。
