广州第一橡胶厂（北厂区）地块  
土壤污染修复效果评估报告  
（简本）

修复效果评估单位：广东中加检测技术股份有限公司

项目名称：广州第一橡胶厂（北厂区）地块土壤污染修复效果评估

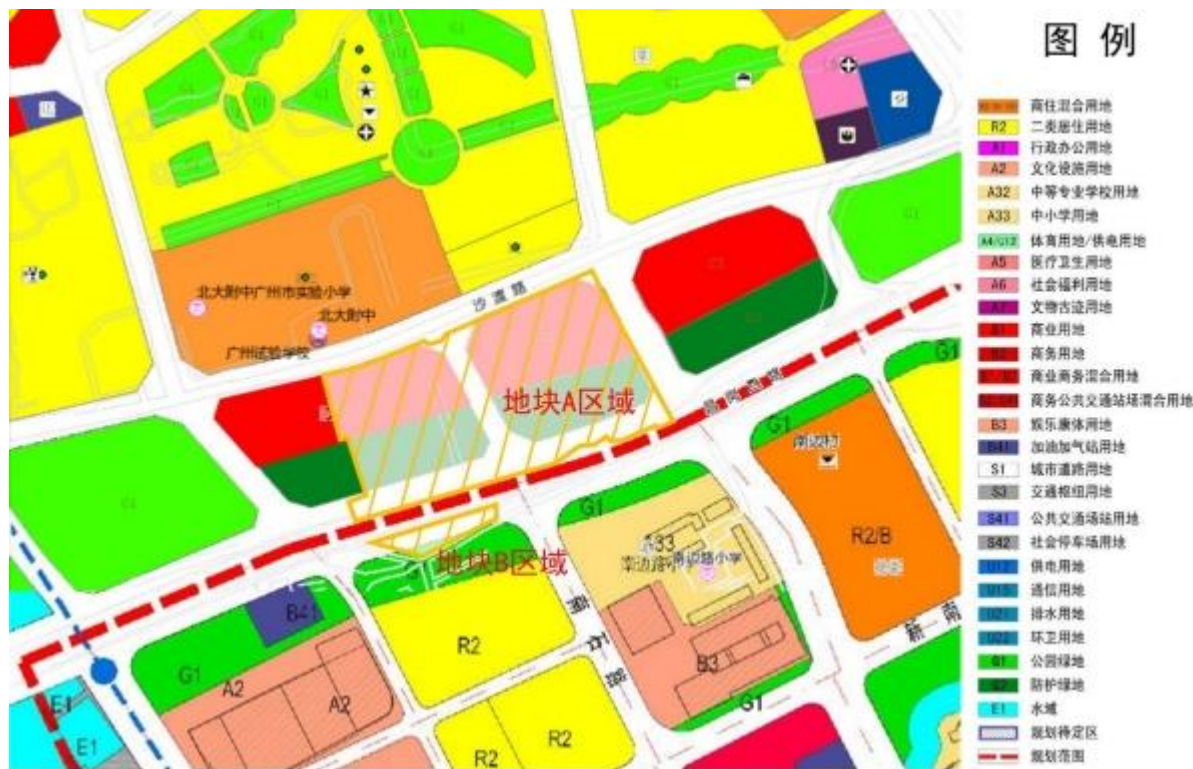
图2.1-4 地块所在区域规划

根据《2016年海珠区重点项目留用地选址地块控制性详细规划修改》（穗府函〔2016〕24号）文件，结合《广州市白鹅潭地区控制性详细规划》（穗府函〔2011〕143号），地块A区域规划为商业商务混合用地（B1/B2）、城市道路用地（S1）和防护绿地（G2）；《海珠区广纸片区规划深化及控规修编通告》（穗府函〔2016〕28号），地块B区域规划为城市道路用地（S1）和公园绿地（G1）。
